Beitrag erstellt am Samstag, dem 16. September 2006

## Burgruine: Mauerschäden erfordern Fachleute

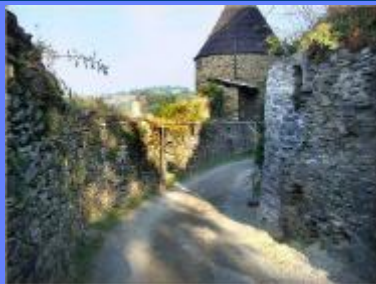
Der Hauptaufgang auf der Burgruine zur Freifläche ist bis auf weiteres für Fußgänger gesperrt. Zum Erreichen dieser Fläche dient vorübergehend der hintere Aufgang.

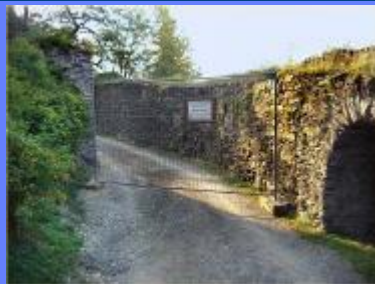
Die Sperrung des Hauptaufganges macht sich wegen der Baufähigkeit eines größeren Mauerstücks der inneren Ringmauer an der Südwestseite erforderlich.

Hinter der 2 m dicken Ringmauer befindet sich ein felsiger Untergrund. Dieser lässt, aufs Jahr bezogen, Regenwasser und Schmelzwasser vom Hang nicht versickern. Das Wasser sucht sich seinen Ausweg folglich durch die Mauer, die an dieser Stelle ständig durchnässt ist und somit Schaden nimmt.

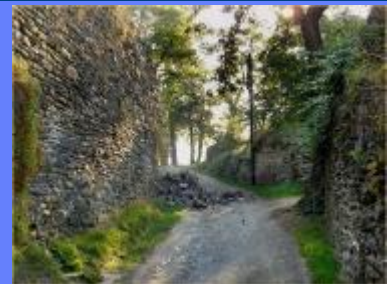
Hier ist bis voraussichtlich Mitte Oktober eine Baustelle. Die Firma Bernd Becker aus Kleingera saniert das einsturzgefährdete Stück Wand.

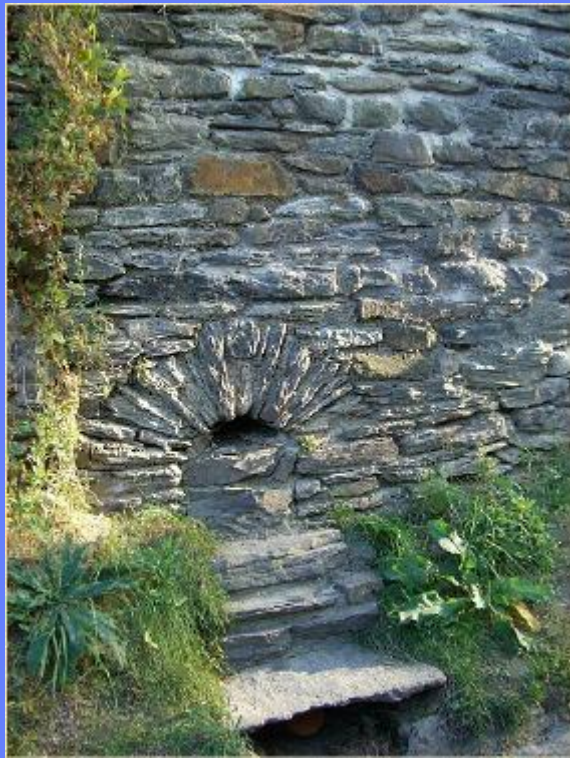
Die vor Jahren eingebaute Abflussmöglichkeit am Mauerfuß nebenan hat sich bewährt.

Zu DDR-Zeiten wurde links von der jetzigen Schadstelle schon einmal die Wand saniert und eine Abflussmöglichkeit am Mauerfuß eingebaut, was sich bewährte.

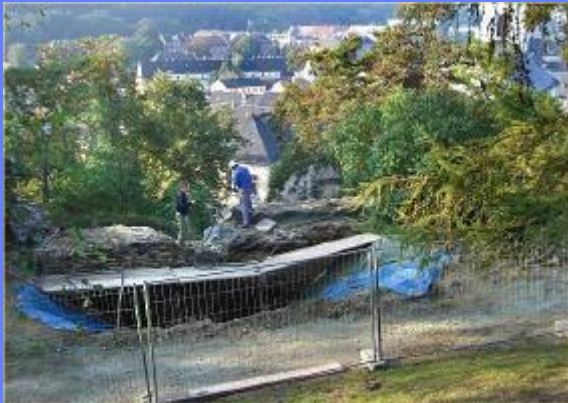
Baustelle hoch über der Stadt:

Mitarbeiter der Firma Bernd Becker sind gegenwärtig dabei, das lose Mauerwerk abzutragen und sich bis zur Mauersohle vorzuarbeiten. Es wird dann eine Drainage eingebaut, die das Wasser ableiten soll.
